Facultad de Ingeniería

**EVALUACIÓN DE PELIGRO DE REMOCIONES EN MASA
EN EL ÁREA DE
COBQUECURA-BUCHUPUREO, COMUNA DE
COBQUECURA
REGIÓN DEL BIO-BIO, CHILE**

Memoria para optar a título de Geóloga

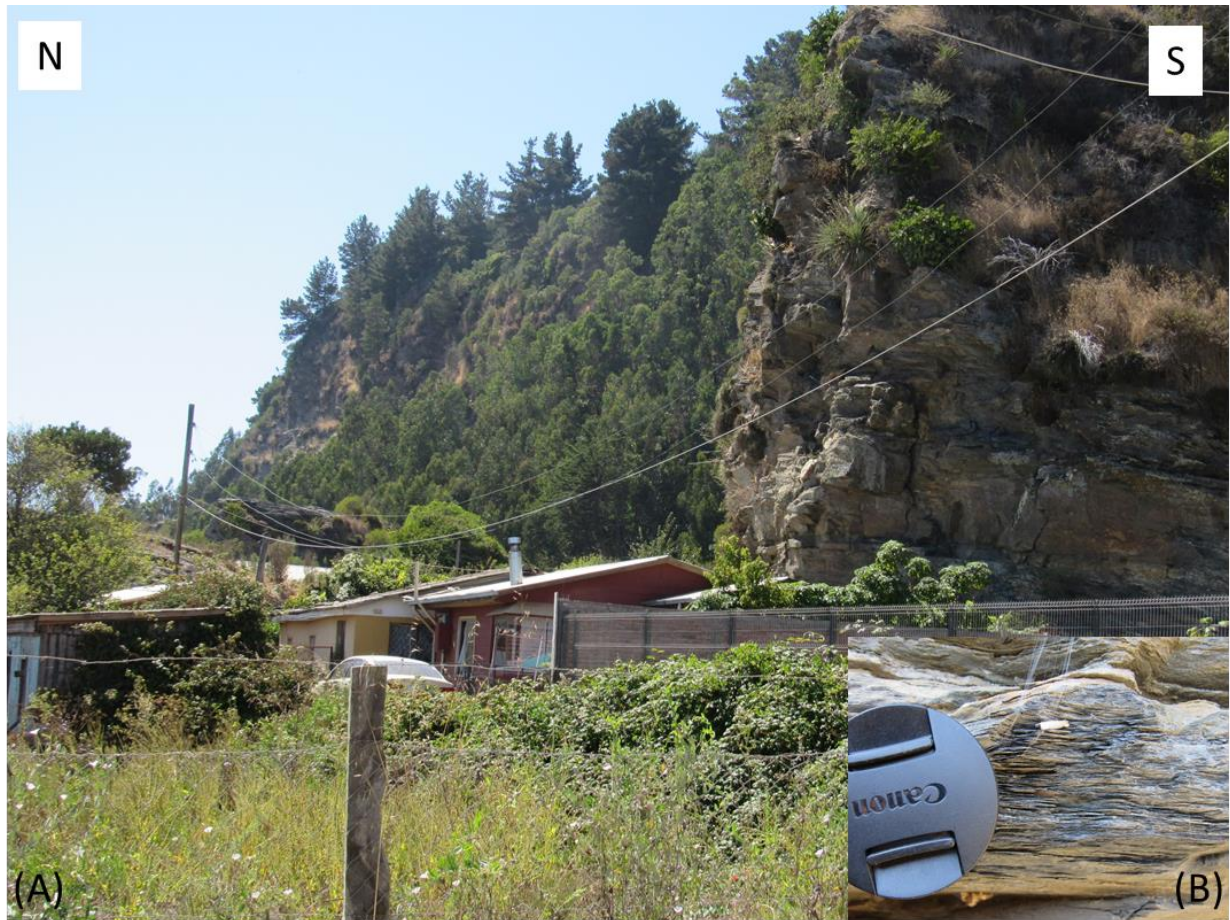
Figura 4: (A) Afloramiento de Unidad Paleozoica Metamórfica (UPM) ladera sur de Valle Cobquecura. (B) Foliación de filitas.

Corresponde a filitas ricas en cuarzo pertenecientes a la Serie Oriental del Cinturón metamórfico pareado de bajo P/T correspondiendo al prisma de acreción (Pérmico-Carbonífero; Vásquez *et al.*, 2009); presenta una foliación predominante EW/15°-25°S, con afloramientos distribuídos en toda el área de estudio, más notoriamente en las laderas con exposición hacia el norte presentando pendientes elevadas en el valle de Cobquecura (Figura 5) y en las laderas a lo largo de la costa orientadas hacia el oeste. La unidad está baja a moderadamente fracturada, y tienden a ser planar a levemente sinuosa.

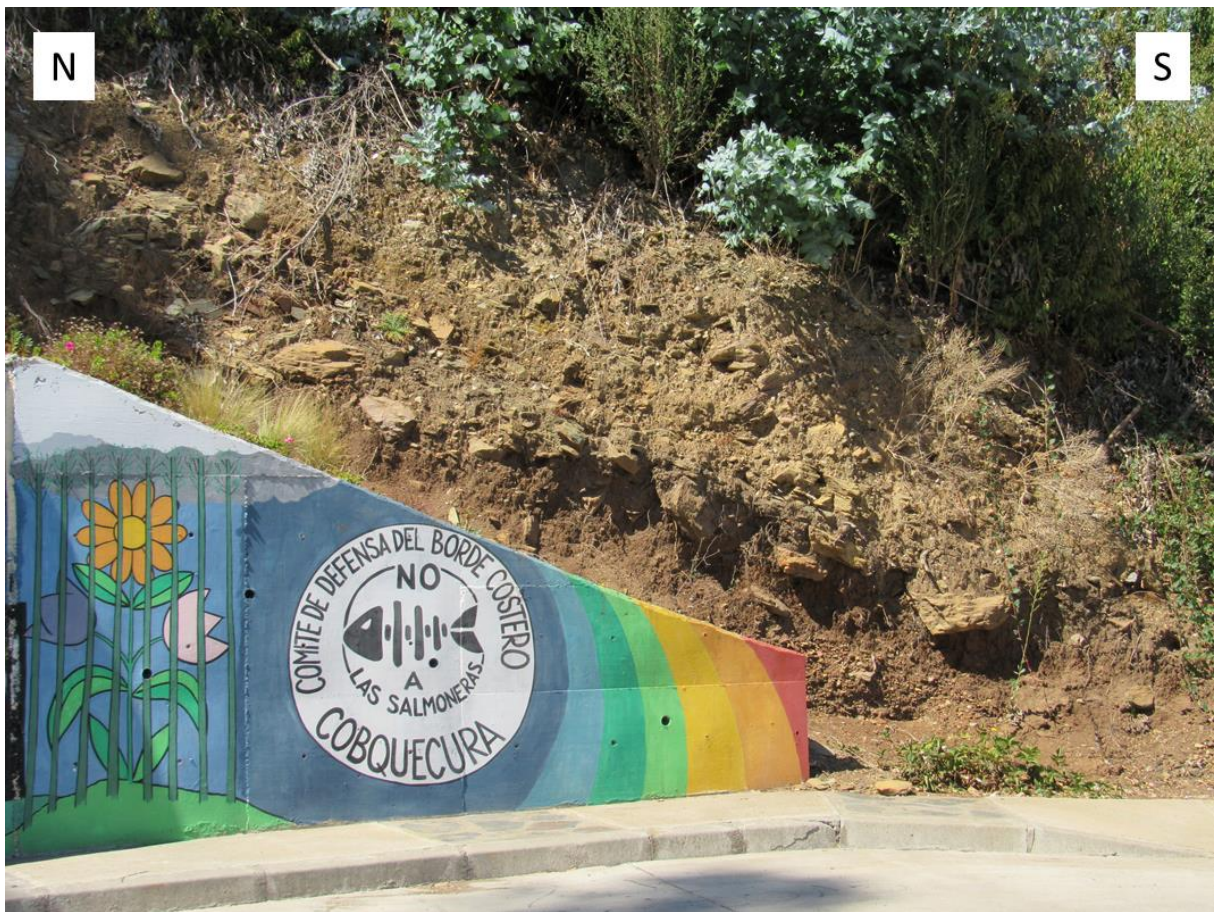
Figura 7: Depósitos coluviales con predominancia de clastos provenientes de la Unidad Paleozoica Metamórfica (UPM) en la ladera sur del valle de Cobquecura.

Estos depósitos cubren gran parte de las laderas de baja pendiente, y corresponden a bloques, gravas, arenas y arcilla. Es posible distinguir clastos redondeados posiblemente proveniente de los depósitos de la Unidad Sedimentaria T2, y bloques de origen metamórfico (Figura 8); están principalmente cubiertos por vegetación y afloran solo en cortes de caminos.

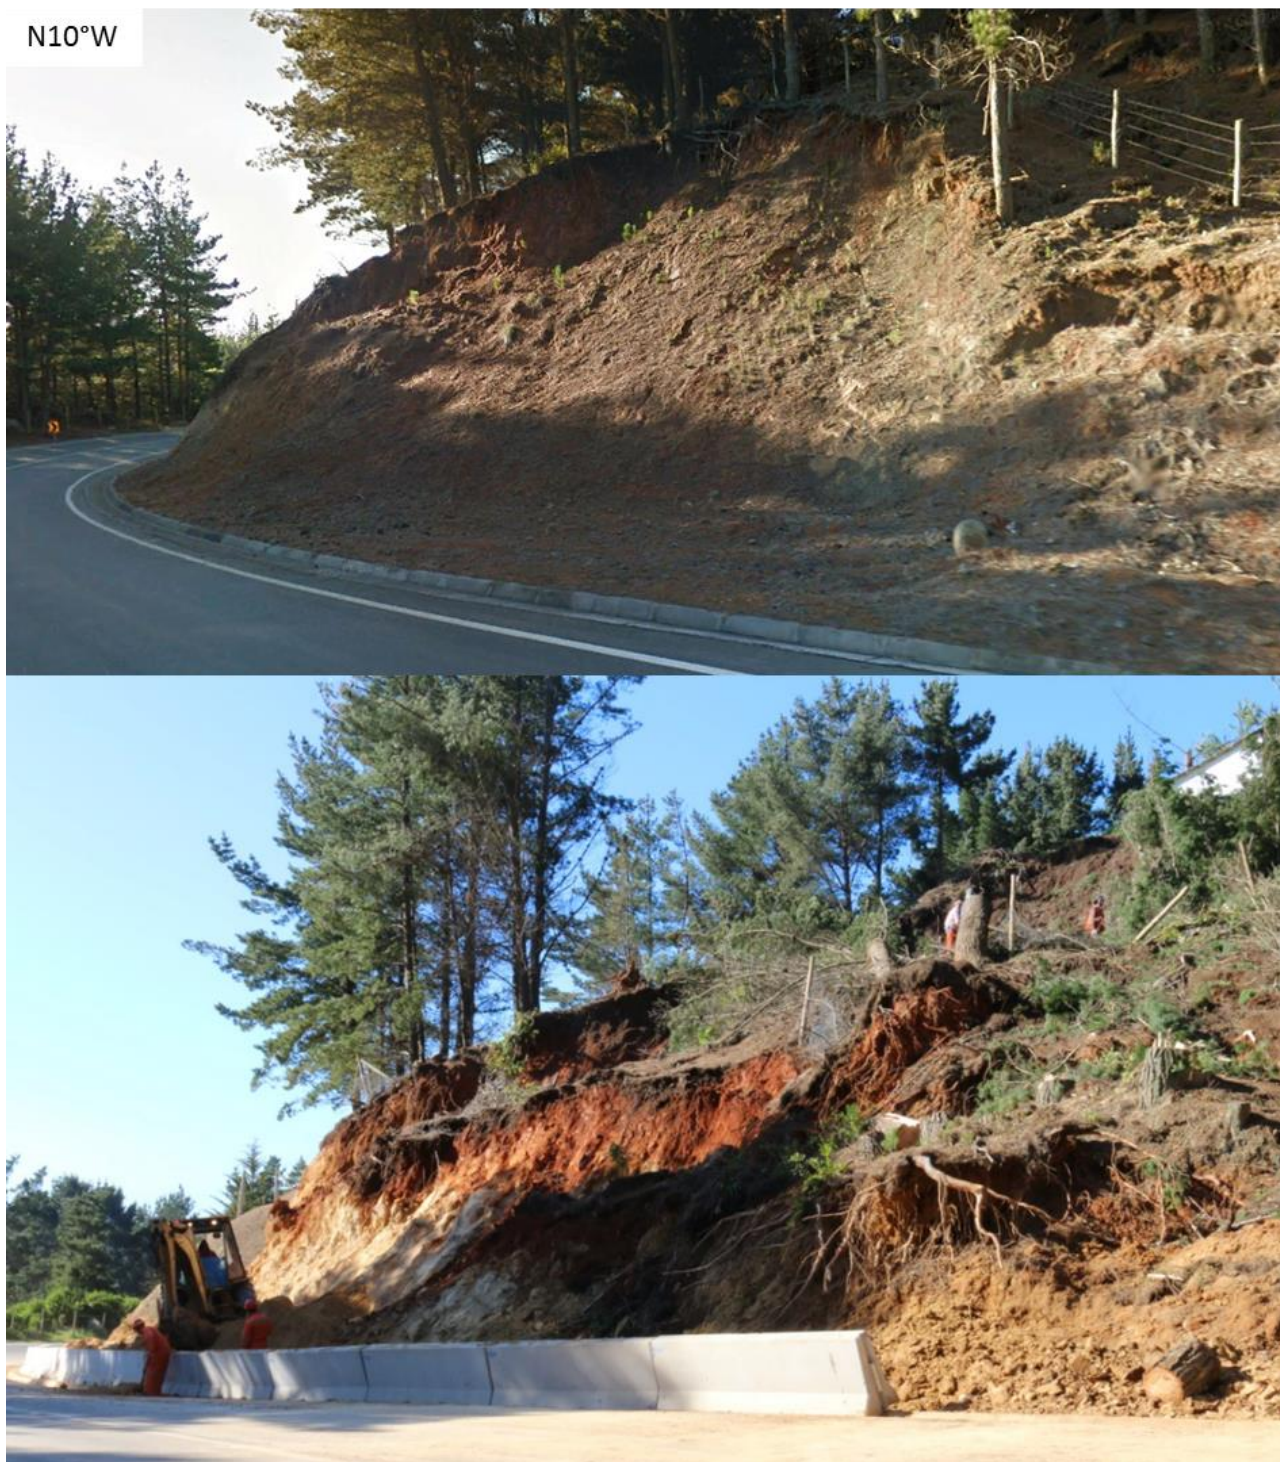
Figura 15: Deslizamiento rotacional de suelo situada al sur de la Punta de “Surf” Buchupureo antes (imagen superior) del evento y posterior (imagen inferior) involucrando árboles de más de 30 m de altura, cercos, y suelo.

Estos eventos perjudican las vías públicas y en ciertos casos ponen en riesgo construcciones habitacionales y la remoción de árboles, suelo y cercos (Figura 15).
